Efecto de la radiación en el envejecimiento de los materiales de cables coaxiales utilizados en el sistema de instrumentación neutrónica del reactor RP-10

Resumen

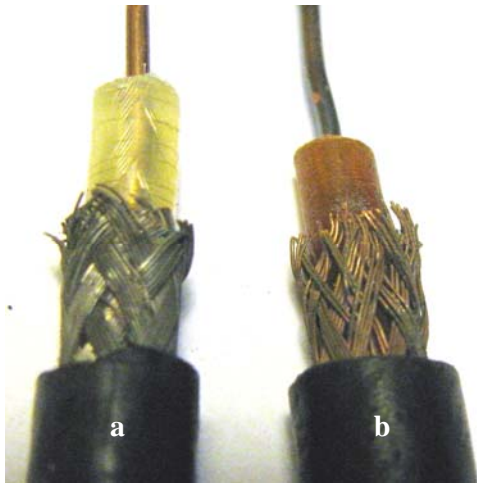
En la Figura 2 se aprecian los cables estudiados, pudiéndose observar la diferencia de coloración del plástico interior y del efecto de la corrosión en los hilos de cobre del blindaje. Al hacer un corte transversal se observan las secciones en el cable sin y con irradiación (Figura 3), también se observa el notorio cambio de coloración en el aislante exterior, que incrementa su volumen, se fractura y aclara ligeramente su color.

Figura 2. Aspecto de las diferentes partes de los cables coaxiales: a) sin irradiar y b) usado en el RP-10 (irradiado).

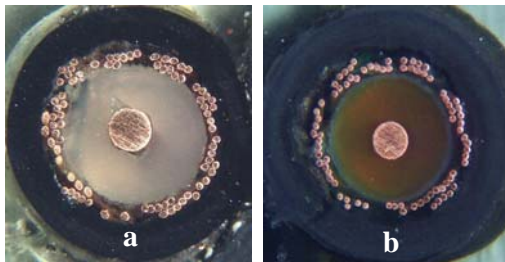
Figura 3. Aspecto de la sección transversal de cables coaxiales vista al microscopio: a) cable sin irradiar y b) cable irradiado.

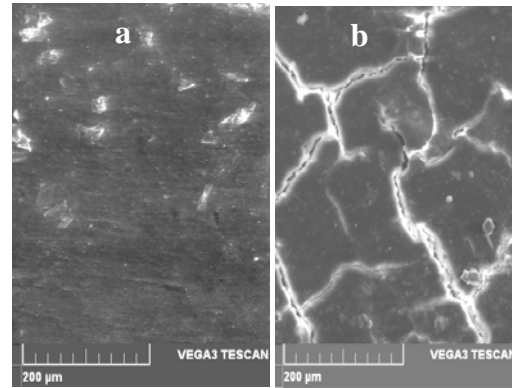
El análisis por MEB ha sido aplicado al estudio de la superficie exterior y a las fracturas del material aislante del cable, en la Figura 4b se aprecia el alto grado de resquebrajamiento experimentado por la superficie del aislante luego de un año aproximado de irradiación, las rajaduras tienen en promedio 10 μm de apertura las mismas que han disminuido las buenas características como aislante eléctrico, mientras que la no irradiada (Figura 4a) se presenta continua exponiendo algunas partículas sólidas, esta representa una superficie óptima.

Figura 4. Aspecto de la superficie exterior de los cables coaxiales vista al microscopio electrónico de barrido, a) cable nuevo y b) cable irradiado en el RP-10.

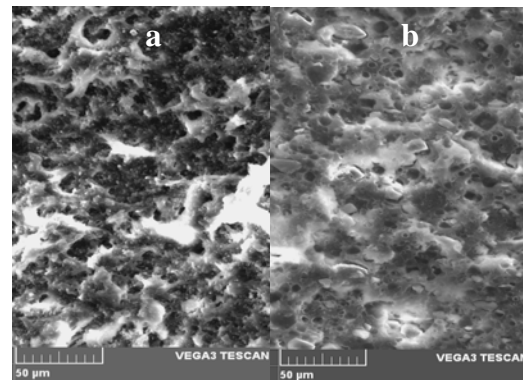
A una mayor amplificación han sido examinadas las fracturas de los materiales aislantes, las micrografías de la Figura 5a muestran la existencia de partículas sólidas agregadas al polímero, dichas partículas constituyen el material de aporte que además le dan el color negro.

Figura 5. Micrografías MEB de fracturas de aislante a) nuevo y b) luego de un año de irradiación.

En la Figura 5a se observa una matriz polimérica oscura de aspecto granular deslizado, con tamaño de grano aproximado de 3 μm , se observa también una población de puntas, propias de la ruptura plástica correspondiente al aislante sin irradiar, mientras que en la Figura 5b las características de la ruptura plástica han desaparecido. Para mayor claridad, estas

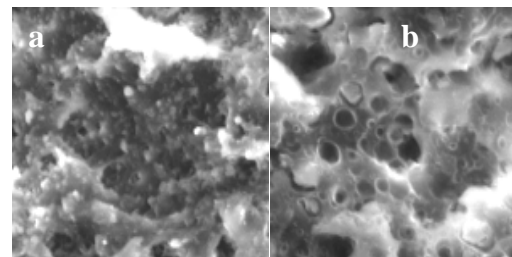
Figura 6. Ampliaciones de la Figura 5 fracturas producidas en el aislamiento exterior de cables coaxiales a) cable nuevo y b) cable irradiado en el RP-10.

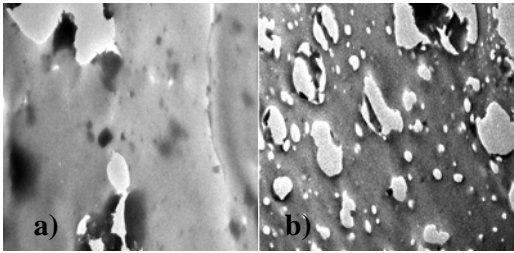
El análisis por Microscopio Electrónico de Transmisión (TEM) del plástico oscuro de los cables coaxiales, presentan a bajas ampliaciones (2200X), la presencia de burbujas de aire en ambas muestras pudiendo tener entre 5 y 50 micras de diámetro, al interior de la matriz de plástico se observan, además, partículas oscuras de tamaños variables entre 1 y 10 micras, características propias de la fabricación, solo en el plástico de la muestra irradiada se observa una población importante de burbujas esféricas y elipsoidales; para obtener estas vistas, las muestras han sido cortadas en láminas delgadas con un espesor aproximado de 100 nm mostrando segmentos o casquetes esféricos, en menor proporción los casquetes o secciones elipsoidales, el diámetro estimado de las burbujas varía entre 100 nm y 1 micra, tal como pueden apreciarse en las Figuras 7 y 8.

Figura 7. Micrografías electrónicas a ampliaciones idénticas de secciones del aislamiento exterior de cable coaxial, a) cable sin irradiar, b) cable irradiado.

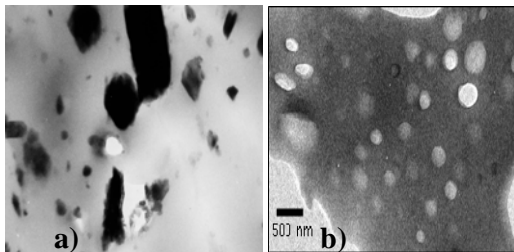
Figura 8. Micrografías electrónicas a ampliaciones idénticas de secciones del aislamiento exterior de cable coaxial, a) cable sin irradiar, b) cable irradiado.

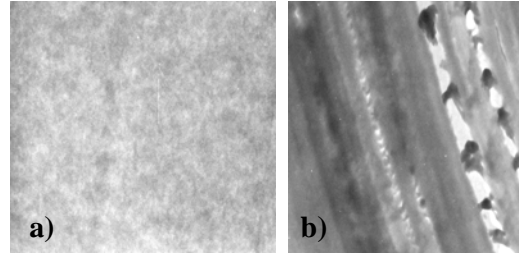
Figura 9. Micrografía TEM, de plásticos aislantes interior de cable coaxial, a) nuevo y b) plástico irradiado.

En la Figura 9 se observa el corte ultra fino del aislante interior transparente, cuando no están irradiados se muestran continuos y son sencillos de cortar (Figura 9a), mientras que cuando han sido irradiados por casi un año, el plástico pierde su elasticidad volviéndose más vidrioso y difícil de ser cortado, resultando muy fácil de fracturarse ante cualquier flexión o torsión del material (Figura 9b).
