# CORROSIÓN DE LOS BULONES EN EL REACTOR RP-10 DEL CENTRO NUCLEAR “RACSO”

*Dirección General de Instalaciones – Instituto Peruano de Energía Nuclear / Lima, Perú*

Algunos bulones de acero inoxidable, que soportan la canastilla de los elementos gastados ubicados en la pileta auxiliar, presentan corrosión generalizada y por picado (pitting). El contenido del ión cloruro en el agua del reactor y el tipo de acero inoxidable del bulón se identificaron como las principales causas del problema. Este trabajo describe los análisis y ensayos que condujeron a determinar el tipo de acero y a controlar en parte el fenómeno observado.

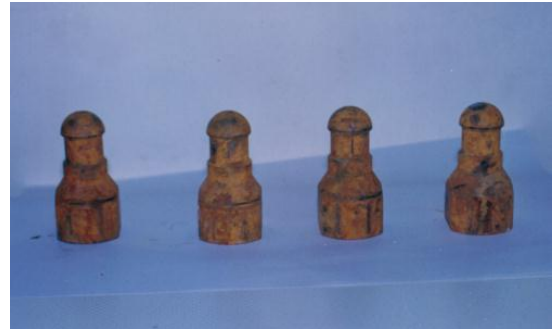
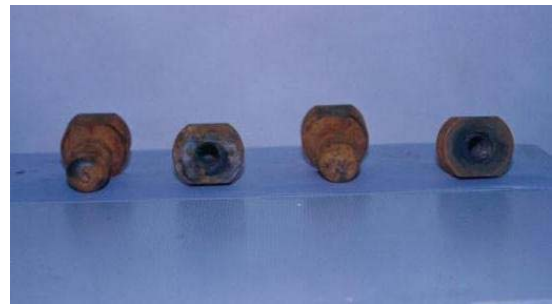
En la última operación de limpieza de la pileta auxiliar se extrajo los bulones que soportan la caja de elementos combustibles fallados, observando los siguientes sucesos:

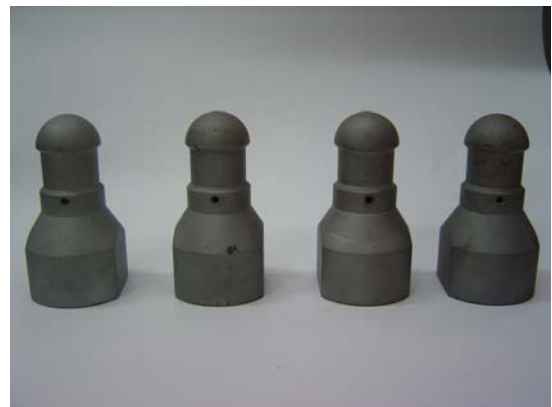
Se procedió a limpiar cada uno de los bulones con una solución de  $HNO_3$  (20%) obteniéndose los siguientes resultados:

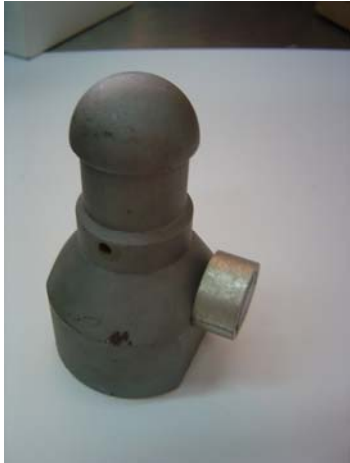
3.3.1 Mediante el contacto con un imán se determino que los bulones problema son de acero inoxidable martensítico (magnético) y no austenítico como lo indica la especificación, mediante la siguiente foto:

1. Mediante la prueba de imantación se comprobó que los bulones son magnéticos.
2. En la microestructura mostrada se observa carburos globulizados en matriz ferrítica.
3. En la microestructura se observa inclusiones de MnS.

1. Los aceros inoxidables austeníticos y ferríticos son no-magnéticos, por lo tanto el material de los bulones es de acero inoxidable martensítico.
2. De la microestructura se concluye que el material es un acero inoxidable martensítico en condición de recocido clasificado como AISI 410.
3. Las inclusiones de MnS observadas en la micrografía es un indicio del comportamiento corrosivo de la pieza

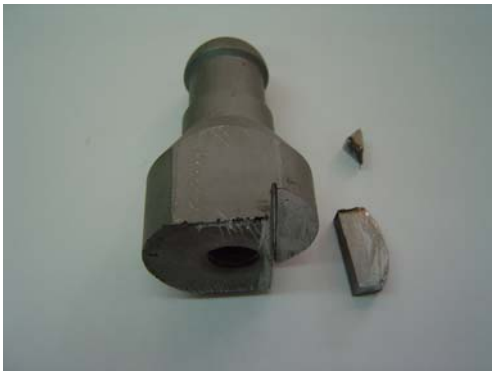
3.3.2 Mediante el trozado de una muestra, colocada en una briqueta, pulida, atacada con nital y solución de cloruro férrico y vista al microscopio.

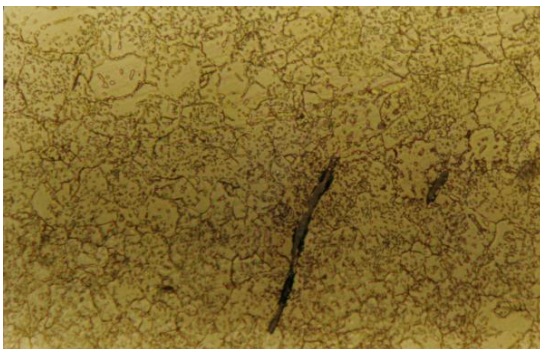
Se observo lo siguiente:
