Primera fase de la evaluación de cupones de corrosión en los cementerios de elementos combustibles (fisurados, fallados y tanque principal) en el reactor RP-10 del Centro Nuclear RACSO

(1) IPEN, Dirección General de Instalaciones, Av. Canadá 1470, Lima 41, Perú

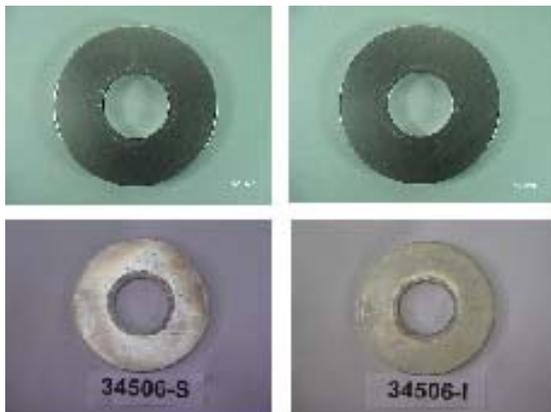
Cupones de Corrosión antes y después de la inmersión de la aleación AA 1050 de su anverso (S) y su reverso (I), en cupla con SS 304

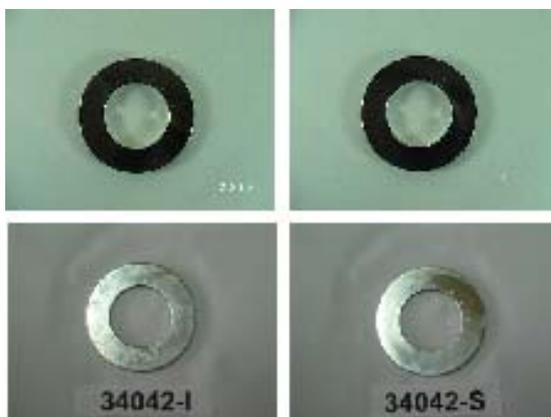
Cupones de Corrosión antes y después de la inmersión de la aleación SS 304 de su anverso (S) y su reverso (I), con cupla con AA 1050

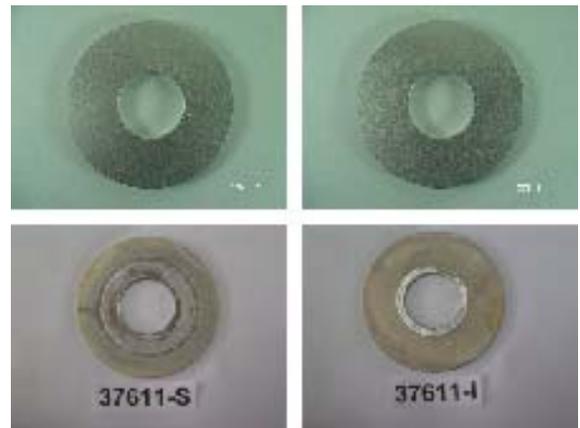
Cupones de Corrosión antes y después de la inmersión de la aleación AA 6061 de su anverso (S) y su reverso (I), con cupla con SS 304

- La corrosión galvánica de las aleaciones de aluminio 6061 acopladas con acero inoxidable 304 fueron más severas que las cuplas de aleación de aluminio 1050 con acero inoxidable 304.

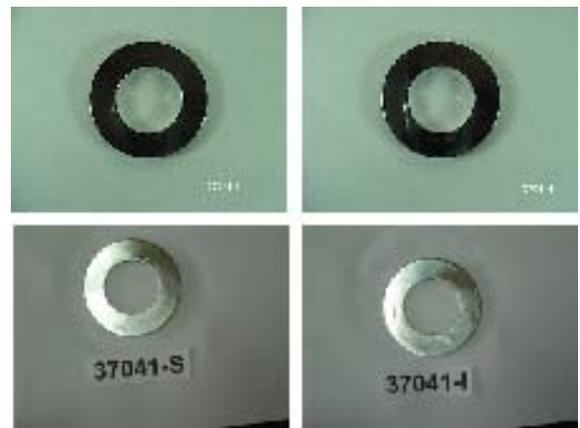
Cupones de Corrosión antes y después de la inmersión de la aleación SS 304 de su anverso (S) y su reverso (I), con cupla con AA 6061
