Análisis de la corrosión y sedimentos en el reactor RP-10 del Centro Nuclear “RACSO”

Resumen

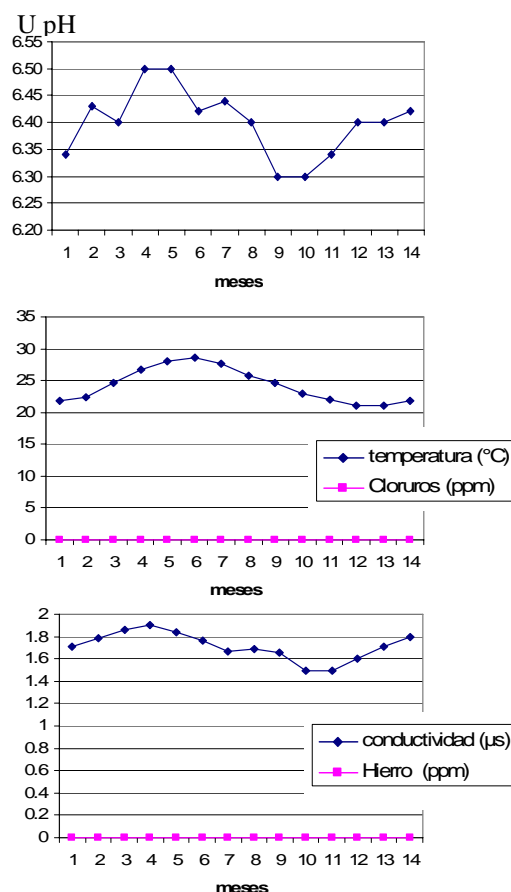
primario del RP-10 durante el período comprendido entre Octubre del 2004 y Noviembre del 2005 pueden apreciarse en la figura 3.

Figura 3. Variación del pH, temperatura, conductividad y la concentración de cloruros y hierro disueltos en el agua.

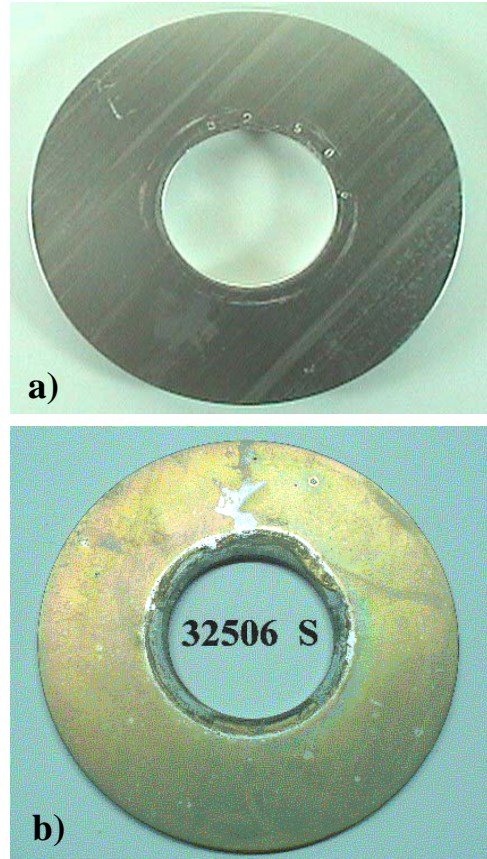
Figura 6. Vista fotográfica de Cupones correspondientes al rack de corrosión. a) Cupón 32506, cara superior al inicio. b) Cupón 32506, cara superior al final.

En la figura 6 a) se muestra el cupón 32506 hecho de aluminio 1050 que por estar ubicado en la parte superior presenta la mayor cantidad de pits registrados después de ser sometidos a una exposición de 14 meses, la figura 6 b) corresponde al cupón de la base, conformada por la cupla de acero 304/Al 1050, los efectos de la corrosión después del mismo periodo de tiempo pueden notarse en el borde del orificio central.

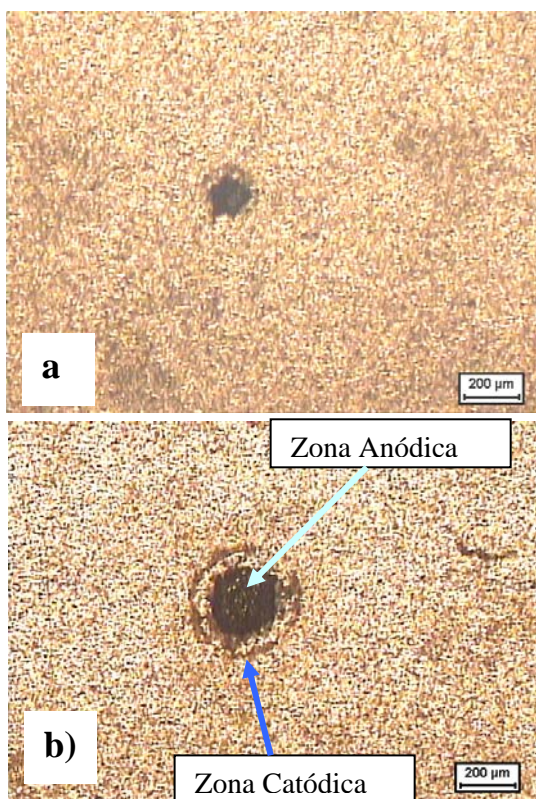
La figura 7 muestra las imágenes amplificadas de dos pits, en b) se aprecia claramente la zona anódica central y la zona catódica al contorno producido por efecto de la corrosión.

Figura 7. Imágenes de pits producidos por corrosión en resquicio, en b) se observa las zonas anódica y catódica.

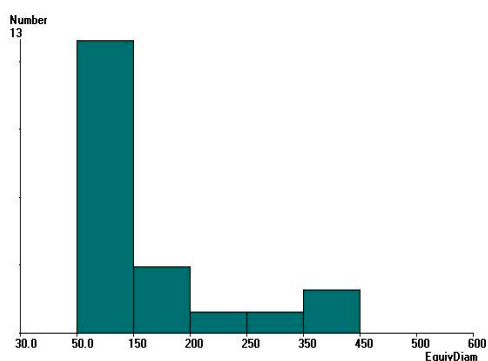
Los resultados estadísticos de la distribución de pits (picaduras) producidos por corrosión en resquicio de acuerdo al diámetro alcanzado pueden ser apreciados en la figura 8. Los más abundantes tienen alrededor de 100 µm.

Figura 8. Distribución de pits vs. Diámetro equivalente en µm.

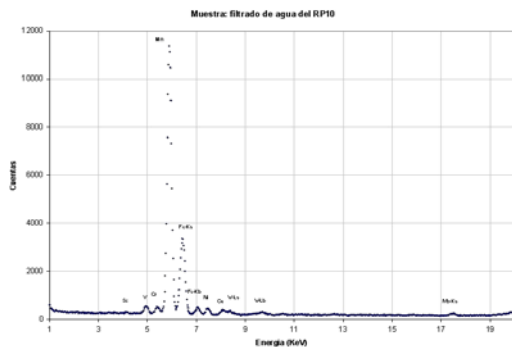
Figura 11. Espectro de Fluorescencia de Rayos X.

Los elementos químicos encontrados mediante Fluorescencia de Rayos X fueron: Sc, V, Cr, Mn, Fe, Ni, Cu, Mo, W, esta técnica no cuantifica los análisis, el tiempo de irradiación fue de 63000 s.

Los análisis elementales por FRX muestran picos considerables de Mn y Fe que podría provenir de partículas grandes y esporádicas, adicionalmente se han detectado V, Sc, Cr, Ni, Cu, Mo y W, sin embargo en el análisis

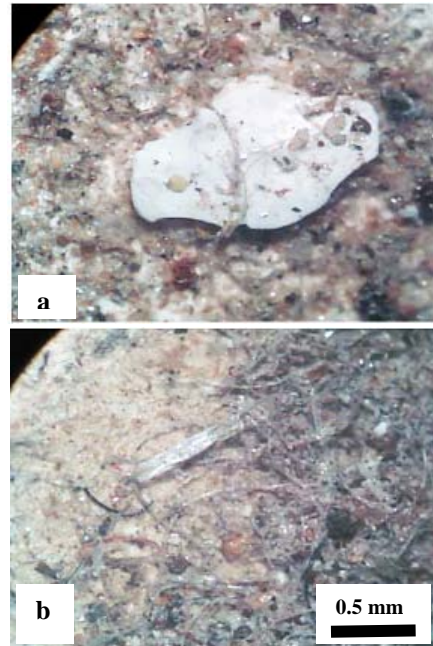
Los sedimentos acumulados en el colector fueron filtrados en papel filtro de 8 µm y analizados con un microscopio binocular de 30X adaptado con una cámara fotográfica digital, los resultados muestran partículas prominentes hasta alrededor de 2 mm, de aspecto plástico que podrían ser restos de

pinturas (figura 10a), fibras sintéticas y naturales de diversos espesores y colores (figura 10b), en ambas imágenes se aprecian una gran cantidad de granos pequeños de tamaños y colores variados.

Figura 12. Vista de sedimentos. a) Se ven partículas prominentes, b) Abundancia de fibras.

1. Implementar el uso intensivo de filtros físicos de aperturas de $1 \mu\text{m}$ así como trampas magnéticas.
2. Restringir las actividades cercanas a la vecindad del cementerio, que promuevan la contaminación por caída de partículas.
3. Respetar el empleo de procedimientos de limpieza exhaustiva para la introducción de elementos y componentes a la pileta auxiliar.
4. Reponer agua de mejor calidad (menor conductividad) en los contenedores
5. Recircular de forma forzada y filtrar el agua de la base y de las cercanías de los dispositivos dentro de la pileta.

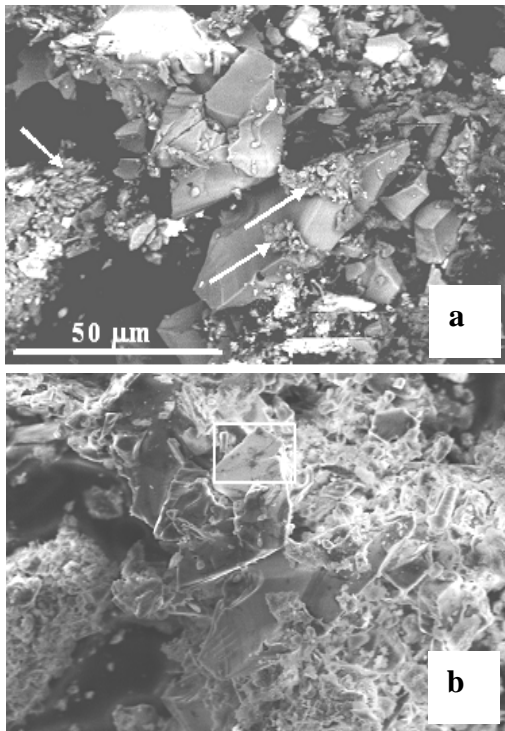
Figura 13. Micrografías SEM de sedimentos a) Imagen con electrones retrodispersados y b) Imagen con electrones secundarios.

En general, se observa una distribución amplia del tamaño de partícula que bien podrían estar entre 1 y 50 micras.

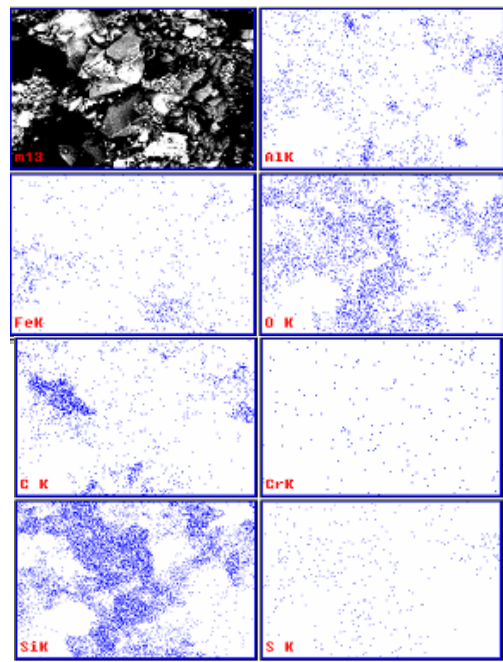
Figura 14. Microanálisis por EDS de la imagen mostrada en el extremo superior izquierdo, en cada cuadro se visualiza la localización del elemento químico indicado (mapeo elemental).

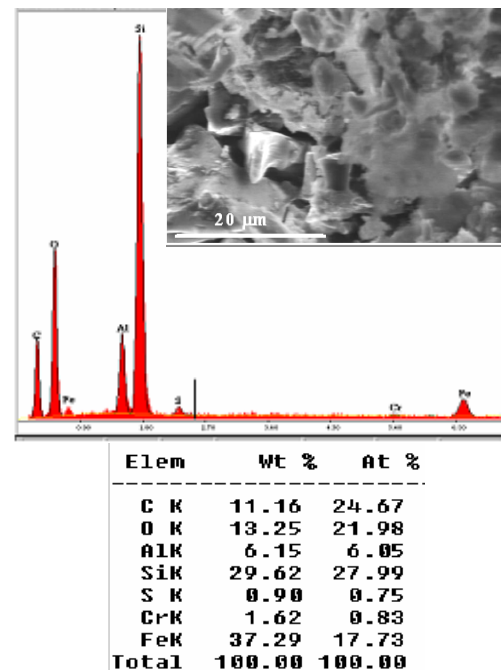
Figura 15. Espectro EDS, imagen y contenido elemental en porcentajes en peso y atómico de los sedimentos.

por EDS, el Mn no es notorio pero si la abundancia de Si y O con lo cual sugiere la abundancia de óxidos de silicio Si_xO_y , adicionalmente se han detectado C, O, Al, Si, S, Cr, Fe, V, Mn, Ni, Cu, Mo y W; lo cual indica que tanto la pileta auxiliar como el mismo reactor se encuentran expuestos a la formación de resquicios. Las partículas, especialmente las metálicas, promueven la iniciación de la corrosión ya que éstas facilitan la formación de celdas de aireación diferencial.

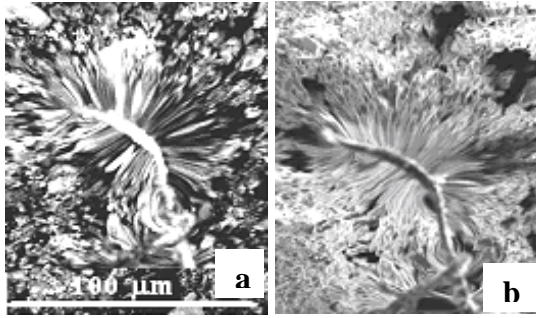
La figura 16 muestra las imágenes SEM obtenidas con electrones retrodispersados y secundarios respectivamente, en los cuales se aprecia la presencia de un filamento de aproximadamente 5 micras de diámetro rodeado de un fuerte campo magnético que distorsiona la imagen formada en su entorno, evidenciando la existencia de partículas magnéticas permanentes.

Figura 16. Imágenes SEM de un hilo magnético obtenidas con electrones: a) retrodispersados y b) secundarios.
