Modernización del sistema de conteo beta del equipo LAS-3A

Se describe la modernización de una parte de la electrónica asociada al sistema de conteo beta total del equipo LAS-3A. Por su antigüedad, este sistema presentaba múltiples fallas y dificultad para obtener repuestos. Un contador/temporizador (escalímetro) basado en un microcontrolador PIC18F2320 y nuevas etapas de amplificación y acondicionamiento analógico de las señales provenientes de los detectores han reemplazado a los circuitos electrónicos originales del equipo. Previamente, ha sido necesario desmontar los detectores y estudiar la operación de los preamplificadores. Esta fase ha sido necesaria para tener en cuenta las características de operación y considerarlas en el diseño de los circuitos de tratamiento analógico.

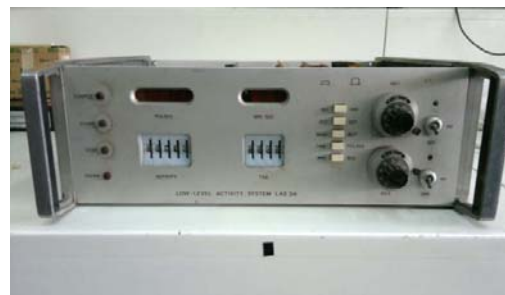
Figura 1. Primer plano del panel frontal del módulo de control electrónico.

plicadores y preamplificadores, todo ello montado dentro de un blindaje de plomo. El cabezal de detección se encuentra acoplado a un módulo de control electrónico que contiene las tarjetas electrónicas que proporcionan la alta tensión requerida por los tubos fotomultiplicadores, amplificadores y circuitos de acondicionamiento para las señales de los detectores, y un contador/temporizador (escalímetro) el cual es configurable a través de los botones del panel frontal (Figura 1).

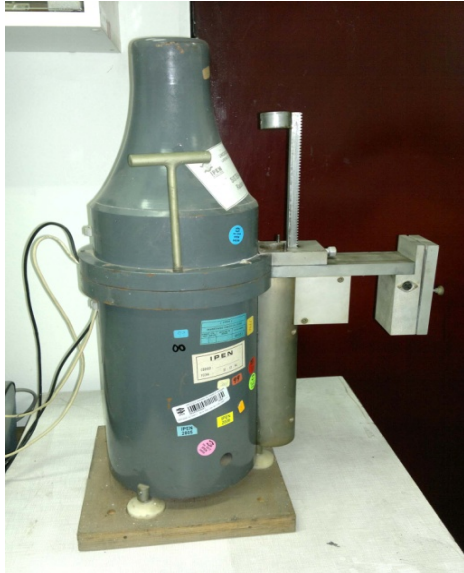
Figura 2. Primer plano cabezal de detección conteniendo los dos detectores de centelleo plástico acoplados a tubos fotomultiplicadores y preamplificadores.

mantener intacto el cabezal de detección (Figura 2) y rediseñar los amplificadores, conformadores y el contador/temporizador para reemplazarlos por dispositivos electrónicos más modernos y flexibles.

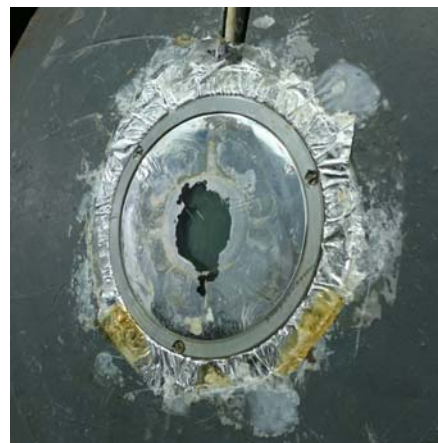
Se procedió con el desmontaje de todo el cabezal de detección con la finalidad de verificar la integridad de los detectores y determinar su correcta operación en forma independiente. Se observó que en ambos detectores, el protector metálico reflectivo que recubre el plástico centellador se encontraba rasgado, razón por la cual, cualquier ingreso de luz al interior del cabezal podía generar señales de ruido a la salida de los detectores (Figura 3). Se realizó el cambio de este material reflector, utilizando papel de aluminio de uso cotidiano en aplicaciones de laboratorio.

Figura 3. Recubrimiento metálico reflectivo dañado sobre el plástico centellador de uno de los detectores del cabezal de detección.

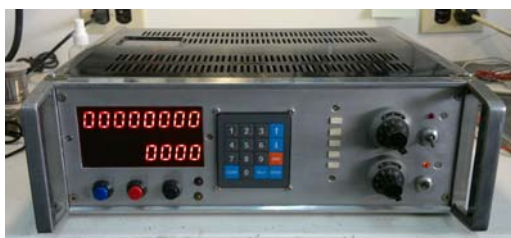
Figura 9. Vista del panel frontal modificado para incluir las actualizaciones de hardware.

Se ha mantenido la carcasa original del equipo, pero ha sido necesario retirar la tapa frontal de aluminio y reemplazarla por otra nueva para alojar los controles (Figura 9). Se decidió mantener intactas las tarjetas que proporcionan la alta tensión para ambos detectores, retirándose todas las demás tarjetas electrónicas. La tarjeta que contiene el contador/temporizador se ha montado directamente sobre el panel frontal junto con el teclado matricial y los botones complementarios. Las etapas de tratamiento analógico y demás (Figura 5) se han montado sobre una tarjeta de prototipos y se ha instalado dentro del gabinete del equipo. Ha sido necesario adicionar algo de blindaje para evitar las interferencias electromagnéticas asociadas a la operación de las fuentes de alta tensión (Figura 6). Los voltajes para la operación de las etapas analógicas y el contador/temporizador son proporcionados por la tarjeta de baja tensión original del equipo. Los ensayos experimentales realizados para la determinación de la eficiencia instrumental utilizando fuentes de
