Caracterización elemental de artefactos metálicos arqueológicos rescatados de los sitios Higueras 1 sector sudoeste y Esquivilca sector B de la costa centro sur de Lima

Elemental characterization of metal artifacts recovered from archaeological sites Higueras 1 sector west and Sector B and Esquivilca south central coast of Lima

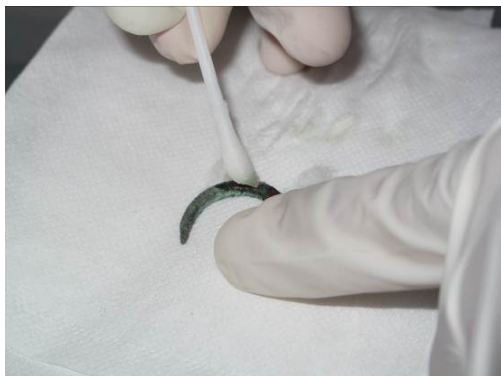
Figura 1. Proceso de limpieza de la muestra.

A cada una de las piezas se le sometió a una limpieza profunda en la zona de irradiación (o de análisis) con un hisopo impregnado en una solución de ácido clorhídrico al 10 %, con el fin de retirar las capas de polvo y óxidos formados por el tiempo de permanencia en el entorno rescatado, enjuagado con abundante agua de caño, el enjuague final se hizo con agua bidestilada y secado con alcohol etílico p.a., tal como se muestra en la Figura 1.

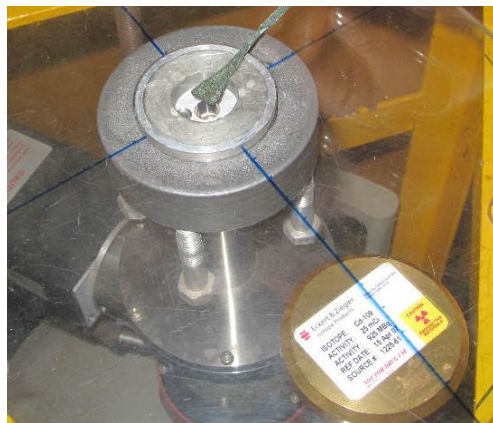
Figura 2. Geometría de irradiación.

homogénea, utilizando 2 fuentes radiactivas anulares, como fuente de excitación, Cd-109 y Am-241, ambos de 25 mCi (Figura 2). La adquisición de datos se llevó a cabo con sendos sistemas de espectrometría de alta resolución para rayos X; el primero, constituido principalmente por un detector semiconductor de Si (Li) marca CANBERRA Modelo SL 30165 (Resolución: 165 eV para 5.89 keV) y un Analizador Multicanal PCAII The Nucleus; y el segundo, constituido por un detector de Ge planar marca EURYSIS MESURES Modelo EGX 100-10-R y un Analizador Multicanal EAGLE Plus marca CANBERRA con Genie 2000, respectivamente. Para la identificación de partículas sólidas adheridas sobre algunas de las piezas se utilizó el sistema de FRX Epsilon 5, el mismo que cuenta con tubo de rayos X de Gd con un set de blancos secundarios. Para los análisis se aplicó métodos no destructivos a fin de preservar las piezas estudiadas.
