Desmontaje del cabezal con una fuente de cobalto-60 en un equipo de teleterapia Phillips RZ05

^a Instituto Peruano de Energía Nuclear, Av. Canadá 1470, Lima 41, Perú
^b Empresa TECPRO

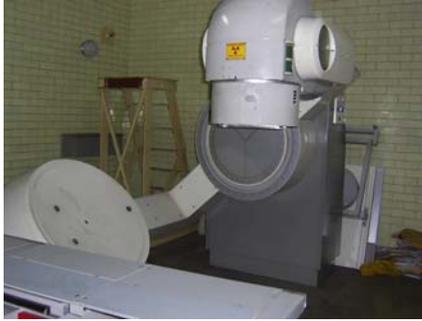
Fabricante: Phillips (Holanda)
Marca : 139 RZ05
Serie : 132-8205
Modelo : 9811510
Radioisótopo : Cobalto-60
Actividad original: TBq (3286 Ci)
Fecha de origen: Mayo 1982
Peso del cabezal: 3000 Kg
Volumen del cabezal (*): 0,35 m³
Período semidesintegración: 5.3 años
Tipo de Bulto: B
Tasa de exposición (mR/h):
Contacto: 1,5
A 1 m : 0,4
Dimensiones: Ancho : 70 cm
 Altura : 68 cm
 Largo : 135 cm

Figura 1. Cabezal del equipo Phillips.

En la Figura 1 se visualiza el equipo Phillips RZ05.

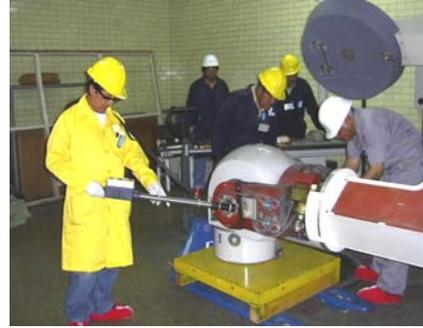
Figura 2. Verificación de niveles de tasa de dosis.

- Se procedió a limitar las zonas controladas y supervisadas. Se dotó al personal operativo de los dosímetros e indumentaria adecuada.
- Se tomaron las primeras mediciones de tasas de dosis para analizar los niveles existentes e implementar un control de tiempos y rotación de personal aplicando el principio de optimización en la radioprotección. Luego, se dio la autorización para el inicio del trabajo electromecánico (Figura 2).

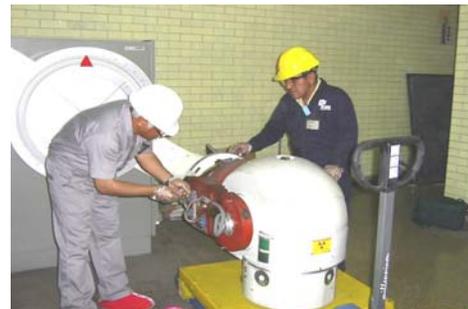
Figura 3. Retiro de chasis externo de cabezal y brazo de Gantry.

- Se verificó las herramientas e instrumentos a utilizarse durante el desmontaje y anclaje del cabezal, aplicando a la vez medidas de seguridad industrial (uso de cascos, gafas en casos necesarios, vestimenta adecuada, etc.).
- Se ingresó a la sala de la Unidad de Co-60 con todo el equipo y material necesario. El operador externo procedió a encender el equipo y la consola.
- Se realizó las pruebas iniciales para verificar el funcionamiento de los mecanismos de la Unidad de Co-60, observándose su buen funcionamiento. El movimiento rotacional del Gantry era óptimo.
- Se retiró el chasis externo del cabezal y del brazo del Gantry para poder tener accesos a los mecanismos de control (Figura3).

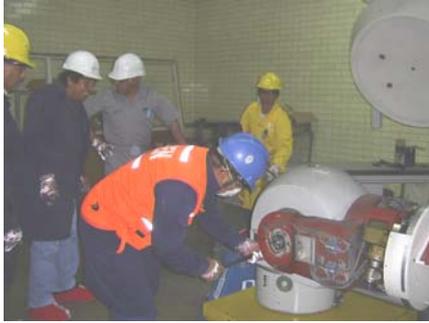
Figura 4. Operación de desajuste de estóboles

- Se retiró el chasis de la parte trasera del Gantry para poder observar su movimiento y los posibles problemas de torque que podrían producirse.
- Se fijó el cabezal en una posición para que pueda ser desmontado, también se fijó el contenedor y la gata hidráulica en posición para recibir el cabezal.
- Se procedió a desajustar los cuatro estóboles que fijan el cabezal al brazo del Gantry (Figura 4).

- Se desajustó paulatinamente los estóboles posicionando la gata hidráulica de tal forma que la posición del cabezal no tenga torsión con respecto al brazo del Gantry que rota por un sistema de piñones reductores por lo que no puede haber un desbalance al liberar el cabezal.
- Se retiró la cubierta de PVC del contrapeso para poder ver la posición y solidez del material.
- Se sacaron los 4 estóboles y se liberó el cabezal del brazo del Gantry.
- Se procedió a retirar todos los cableados que sujetan al cabezal (Figura 5).

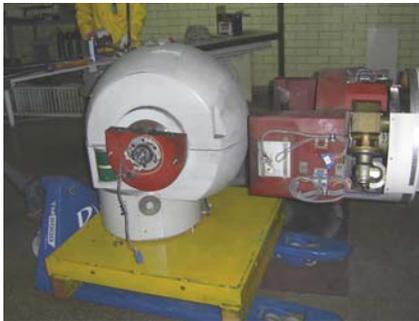
Figura 5. Cabezal liberado del brazo del Gantry.

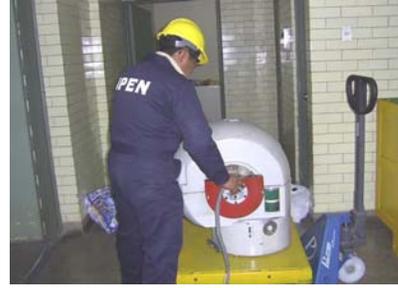
Figura 6. Fijación de placas laterales para soldar el cabezal.

- Se procedió a llevar el cabezal mediante la gata hidráulica a un ambiente externo a la Sala de la Unidad de Co-60.
- Se procedió a fijar el cabezal en la base del contenedor, soldando unos filetes inmovilizando el cabezal para su traslado. El contenedor esta construido de material metálico con perfiles angulares, planchas y láminas de hierro al carbono (Figura 6).

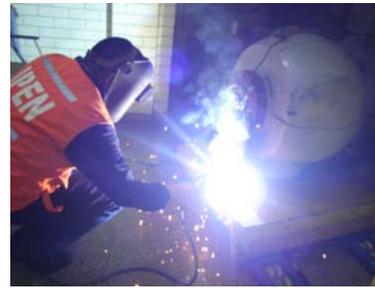
Figura 7. Fijación de cabezal a base metálica.

- Se procedió a poner la tapa del contenedor y soldarla de acuerdo al diseño prefijado (Figura 7).

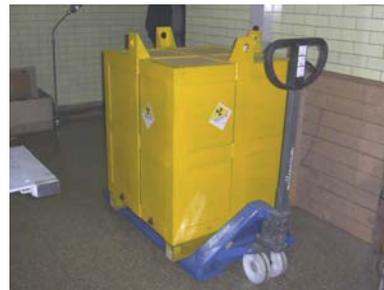
Figura 8. Retiro del cabezal colocado en un contenedor para su transporte.

El personal que intervino en este proceso fue sometido a monitoreo por el oficial de Radioprotección para realizar la evaluación de protección radiológica. Con este procedimiento se dio por finalizado el desmontaje y embalaje del cabezal y se procedió a realizar el transporte del cabezal hacia la parte exterior (Figura 8).
