Primera fase de la evaluación de cupones de corrosión en los cementerios de elementos combustibles (fisurados, fallados y tanque principal) en el reactor RP-10 del Centro Nuclear RACSO

(1) IPEN, Dirección General de Instalaciones, Av. Canadá 1470, Lima 41, Perú

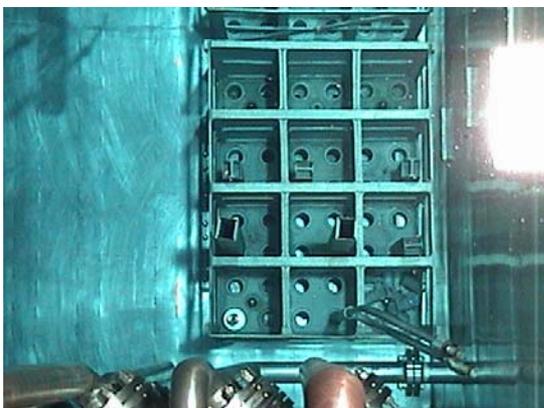
Cementerio de Elementos Combustibles Fallados RACK 34

- Las zonas con circulación de agua minimizan los efectos de la corrosión sobre la superficie de los cupones de Aluminio. El rack 37 estuvo expuesto en una zona con circulación de agua y el rack 34 en una zona sin circulación.
