Análisis de la corrosión y sedimentos en el reactor RP-10 del Centro Nuclear “RACSO”

Resumen

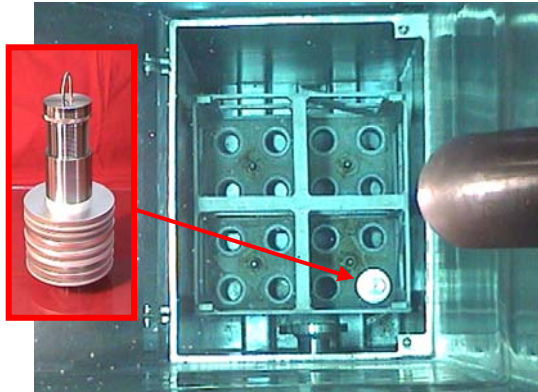
Figura 4. Vista fotográfica de la ubicación del Rack 32 en el cementerio, a la izquierda se aprecia el mismo Rack de Corrosión.

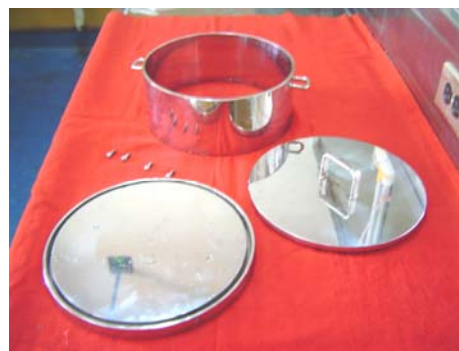
Figura 9. Vista fotográfica de los componentes del colector de sedimentos.

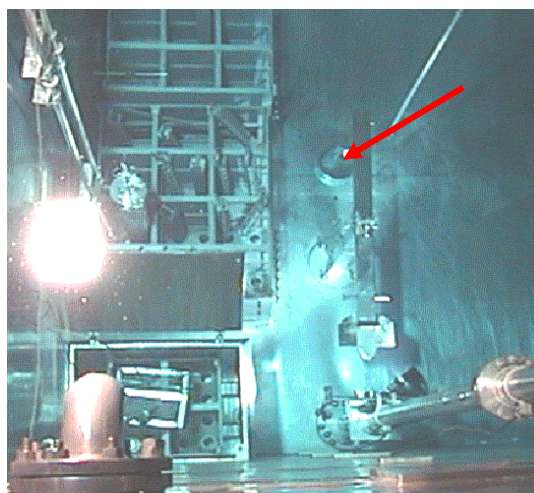
Figura 10. Ubicación del colector de sedimentos en la pileta auxiliar (ver flecha).

pinturas (figura 10a), fibras sintéticas y naturales de diversos espesores y colores (figura 10b), en ambas imágenes se aprecian una gran cantidad de granos pequeños de tamaños y colores variados.
