## Análisis del control regulatorio de la radiografía industrial en el Perú

### Resumen

En el presente trabajo se muestra la situación actual de la radiografía industrial en el Perú, la cantidad de entidades operadoras autorizadas, incidentes ocurridos y los principales aspectos de la reglamentación peruana en materia de seguridad radiológica y física en esta práctica que contribuye en la reducción de sus riesgos asociados.

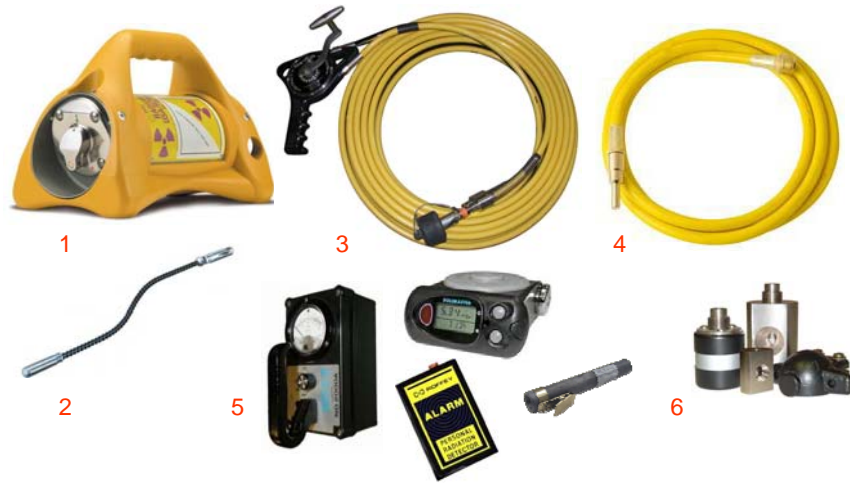
**Figura 1:** Equipamiento de la práctica de radiografía industrial con  $^{192}\text{Ir}$ , (1) Proyector gammagráfico, (2) Cable portafuente, (3) Cable de control o telemando, (4) Tubo guía, (5) Dispositivos de detección de radiaciones, (6) Colimadores.

Típicamente, el equipamiento básico usado en la radiografía industrial consiste de un tubo de rayos X así como la unidad de comando desde donde se establecen los parámetros de disparo como el voltaje, amperaje y el tiempo de exposición. Por otro lado, la radiografía industrial con fuentes radiactivas requiere de un proyector y una fuente radiactiva. Ambas técnicas usan dispositivos de vigilancia radiológica como detectores y dosímetros. En la Figura 1 se muestra el equipamiento que debe tener una entidad operadora en radiografía industrial con fuente radiactiva.
