# CARBONATACIÓN DEL RECUBRIMIENTO DE CONCRETO

Dirección General de Instalaciones - Instituto Peruano de Energía Nuclear / Lima, Perú

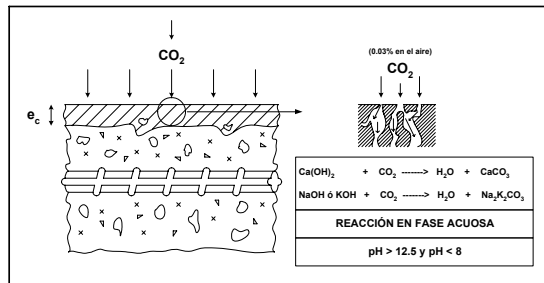
Figura 1. Carbonatación del Concreto Armado.

Cuando progresa la carbonatación hacia la profundidad del refuerzo, la capa de óxido protectora y pasivadora deja de ser estable. A este nivel de pH (por debajo de 9.5), es posible que empiece la corrosión, resultando finalmente en el agrietamiento y astillamiento del concreto. Aunque la difusión del dióxido de carbono a través de los poros de concreto pueda requerir años antes de que ocurra el daño por corrosión, puede ser devastadora y muy costosa de reparar.

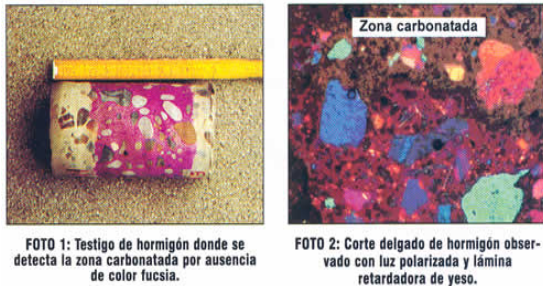
**Figura 2.** Carbonatación del Concreto (prueba con fenolftaleína).

Afortunadamente para los propietarios, especificadores y contratistas, la carbonatación es una condición relativamente sencilla de identificar y diagnosticar. La manera más fácil de detectar la carbonatación en una estructura es romper un pedazo de concreto (preferentemente cerca de un borde) en donde se sospeche que hay carbonatación. Después de soplar todo el polvo residual del espécimen o del substrato, se pulveriza una solución de 1 o 2 por ciento de fenolftaleína

en alcohol sobre el concreto. Las áreas carbonatadas del concreto no cambiarán de color, mientras que las áreas con un pH mayor de 9 a 9.5 adquirirán un color rosado brillante (ver figura 2). Este cambio muy apreciable de color muestra cuán profundamente ha progresado el "frente" de carbonatación dentro del concreto. Existen otros métodos y otros indicadores para detectar la carbonatación, pero éste es el método más fácil y común de detección.

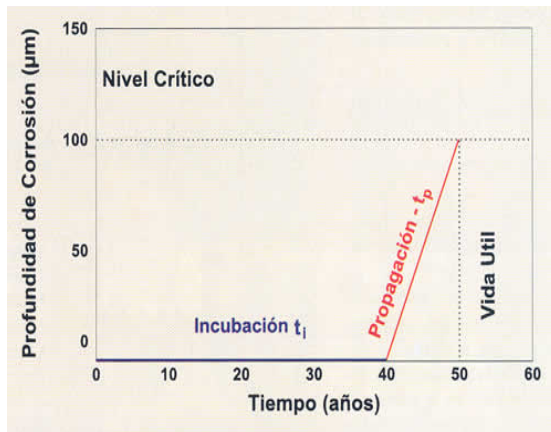
**Figura 3.** Vida útil del Hormigón Armado.

Al periodo de tiempo desde cuando se inicia la carbonatación hasta cuando las armaduras empiezan a corroerse se le denomina **Periodo de Incubación (t<sub>i</sub>)**, este periodo depende básicamente del espesor y de la calidad del recubrimiento, y el tiempo correspondiente al avance de la corrosión propiamente dicha se le denomina **Periodo de Propagación (t<sub>p</sub>)** este tiempo depende básicamente de la humedad relativa en el hormigón de recubrimiento ya carbonatado y de la conductividad eléctrica del hormigón (ver figura 3). Para pH inferiores a 11, se pierde la condición de pasividad de las armaduras y, si las condiciones del medio son favorables para la corrosión (humedad, oxígeno, temperatura), el acero se oxida, provocando un aumento localizado de volumen, fisuras y hasta descascaramiento del hormigón que lo recubre. Paralelamente, se va reduciendo la sección resistente de las armaduras, pudiendo llegarse a situaciones de riesgo y hasta colapso. Se acepta que los primeros signos aparecen cuando la profundidad de corrosión en el acero ha alcanzado el valor de 100 µm. O sea que la condición límite de diseño debe ser tal que la profundidad de corrosión del acero alcance dicho valor a la edad proyectada para la vida útil. La vida útil en servicio será igual a la suma del tiempo de incubación más el de propagación; en nuestro caso: t<sub>i</sub> + t<sub>p</sub>.
