# Caracterización de fuentes huérfanas radiactivas por espectrometría gamma

Planta de Gestión de Residuos Radiactivos. Instituto Peruano de Energía Nuclear (IPEN)  
Av. Canadá 1470, Lima 41, Perú

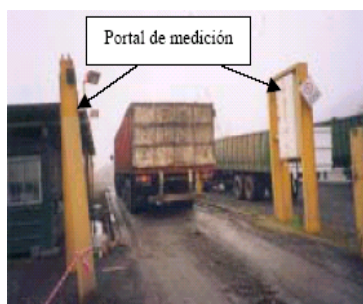
En abril del 2006, el personal de Aceros Arequipa detecta por medio de un portal de detección presencia de material radiactivo. El equipo utilizado fue un equipo RAD/COM SYSTEM 4000. En la Fig.1 se puede observar un equipo de medición similar al utilizado en la empresa de chatarra.

**Figura 1.** Equipo de medición de radiación en empresa de chatarra.

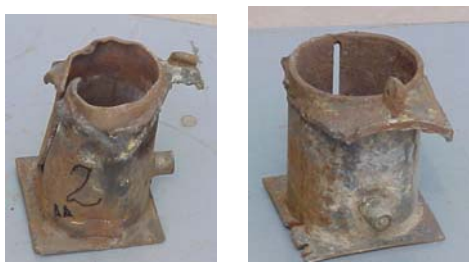
La presencia de fuentes radiactivas fue comunicada por la empresa de chatarra a la Autoridad Nacional que luego de las evaluaciones correspondientes solicitó que las mencionadas fuentes radiactivas fueran enviadas a la planta de gestión de residuos radiactivos como fuentes no conocidas. En la Fig.2 se puede observar el estado en que se encontraron las fuentes huérfanas encontradas en la ciudad de Pisco.

**Figura 2.** Estado en que fueron encontradas las fuentes huérfanas.

Las fuentes huérfanas fueron traídas de la ciudad de Pisco y fueron colocadas en el almacén de la planta de gestión de residuos radiactivos, en el Centro nuclear RACSO, para su posterior caracterización.

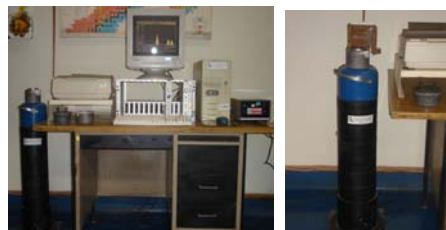
En la Fig.3 se puede observar el equipo de espectrometría gamma utilizado.

**Figura 3.** Sistema de espectrometría gamma.

Las mediciones con el sistema de espectrometría gamma se hicieron considerando una distancia de 25 cm entre la fuente y el detector. La fuente fue ubicada dentro de un blindaje para facilitar la identificación. El tiempo de conteo fue de 100 segundos.

Detector de NaI (TI) de 3 x 3".  
PreAmplificador - Tennelec (TC 154).  
Amplificador - Tennelec (TC 241).  
Fuente de Poder - Tennelec (TB 3).  
Suministro de Energía - Tennelec (TC 911).  
Fuente de alto voltaje - Tennelec (TC 948).  
Analizador Multicanal Nucleus PCA II  
Blindajes de plomo.  
Sistema de Computo con impresora  
Detector de Radiación con sonda (Marca GRAETZ, Modelo X50 DE).  
Dosímetros personales tipo película.  
Pinza metálica.  
Guantes descartable.  
Mandiles de protección.

La utilización del sistema de espectrometría gamma permitió identificar que el radioisótopo presente en las fuentes huérfanas fue el cesio-137 debido a la energía característica de los fotones que emitía.

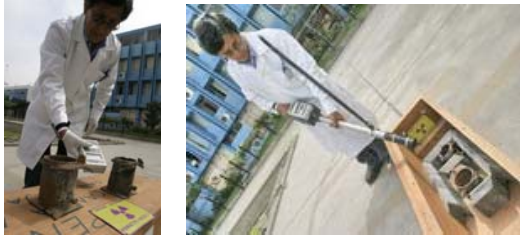
Las mediciones de tasa de dosis fueron realizadas en contacto con las fuentes y a una distancia de 1 metro (fig.4).

**Figura 4.** Medición de tasa de dosis.

Las mediciones de las tasas de dosis de las fuentes radiactivas fueron: en contacto de 100  $\mu\text{Sv/h}$  y a 1 metro de 0.055  $\mu\text{Sv/h}$

Las actividades estimadas para las fuentes radiactivas de cesio-137 fueron de 0,63 y 0,57 Gbq respectivamente.
